蓬江杜阮子绵村工业园“4·13” 一般高处坠落事故调查报告

蓬江区政府事故调查组

2023年8月3日

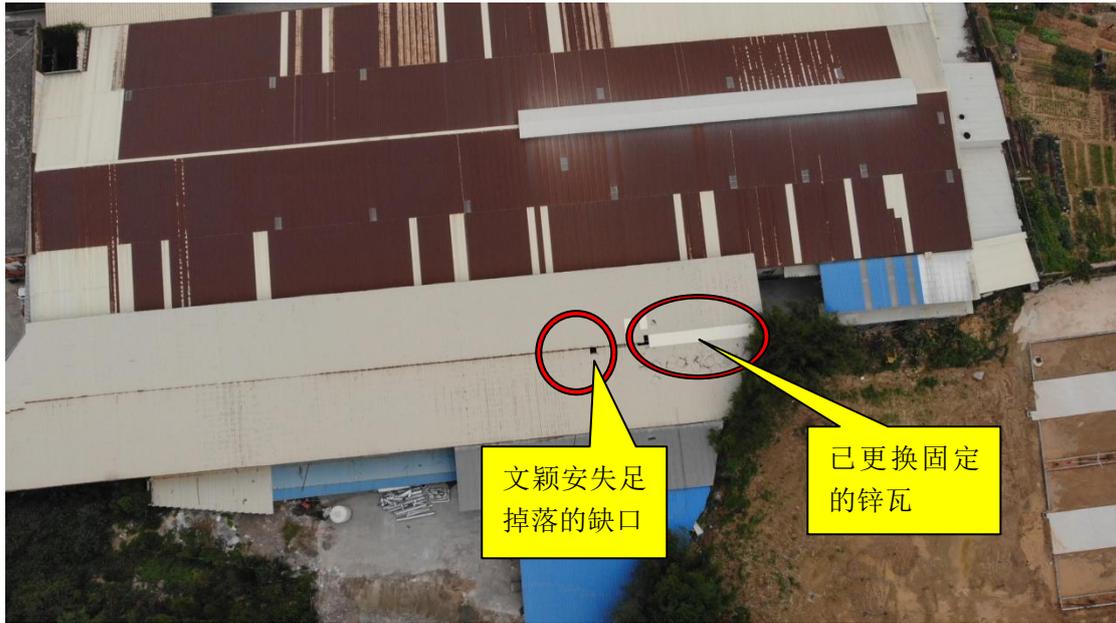
图 1 快信公司厂房及雨棚天面图

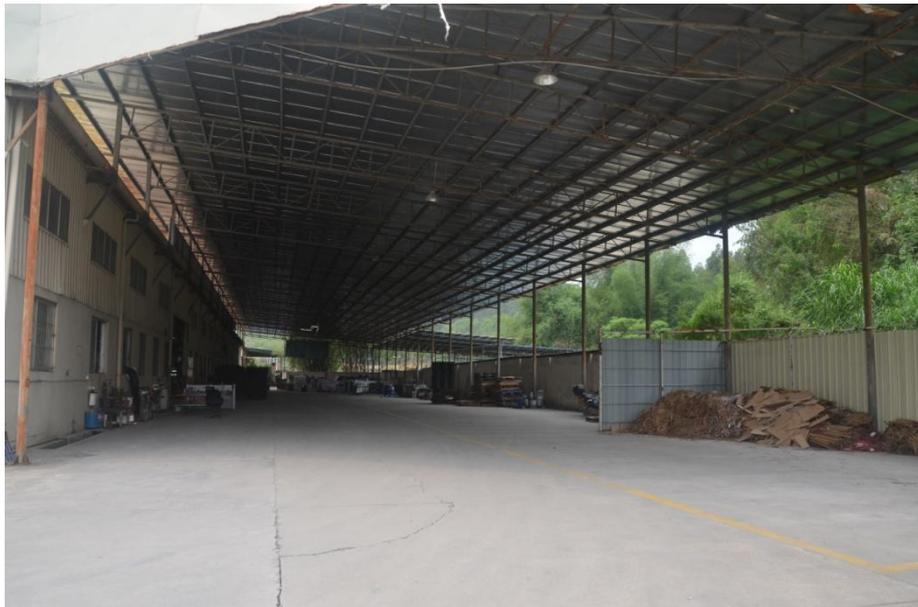
图 2 快信公司厂房外雨棚过道图

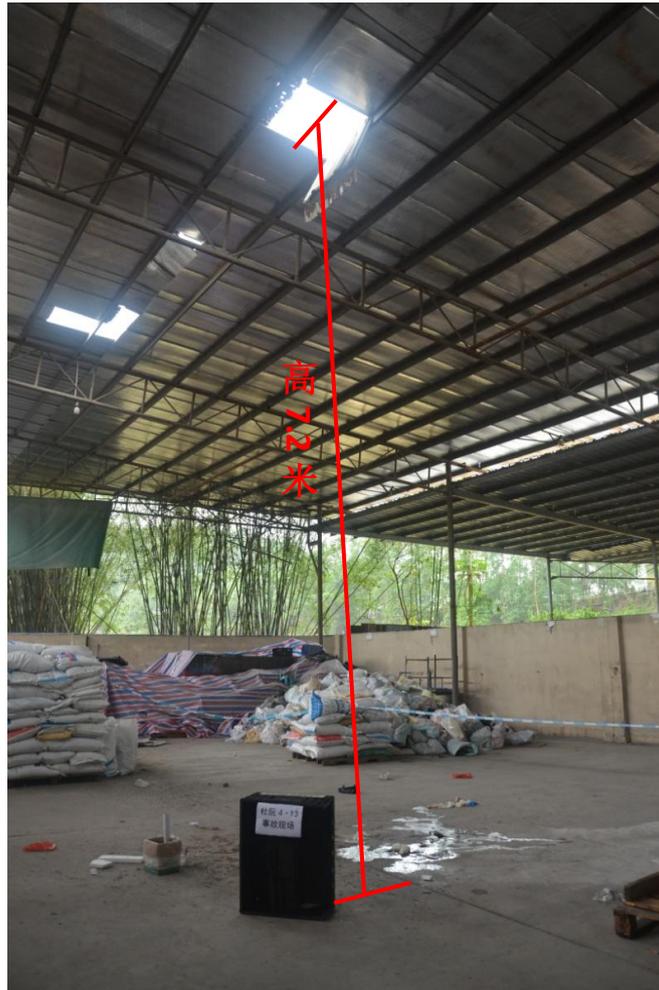
图 3 事故发生现场图

文某安本人安全意识淡薄，在不具备高处作业资质且缺乏安全帽、安全带、安全网等必要辅助工具保护的情况下，冒险进行 7.2 米高厂棚的天面进行锌瓦修补更换作业，在作业过程中，不慎踩中锈蚀严重的锌瓦，重心失衡坠落至地面，导致该起事故的发生。

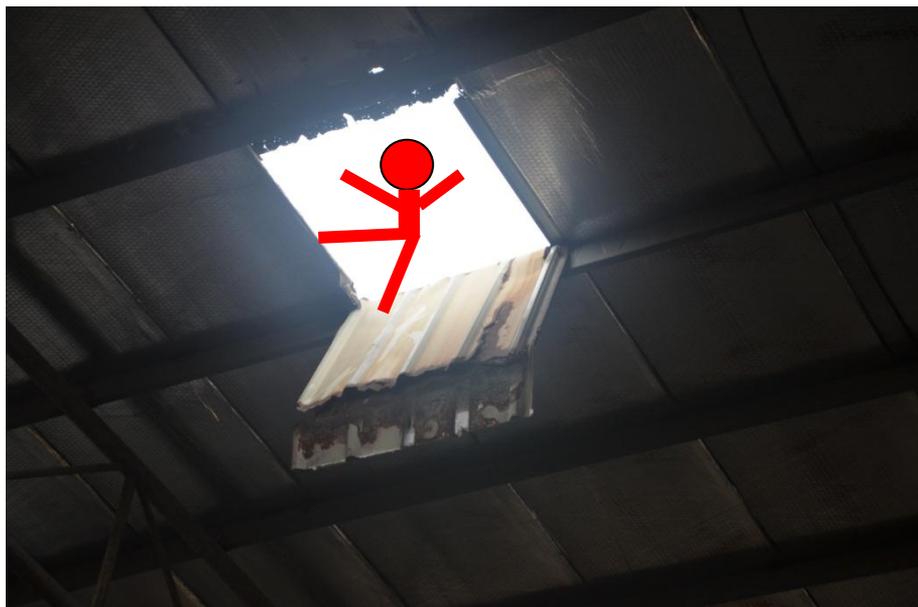
2. 雨棚天面存在一处缺口, 是文某安高处驻足点(见图 4)。

图 4 外雨棚天面的缺口

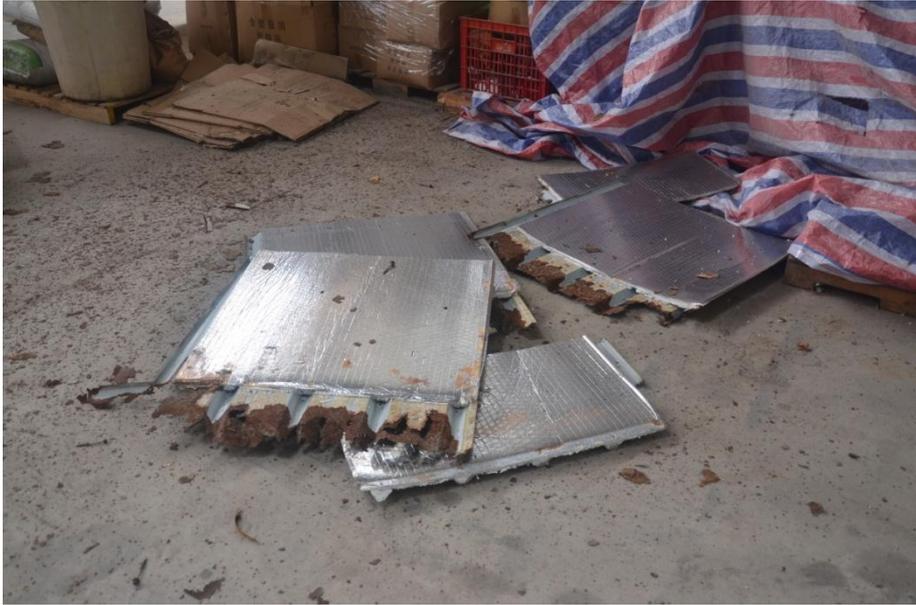
3. 现场发现散落被替换的雨棚旧锌瓦（见图 5）。

图 5 散落的旧锌瓦

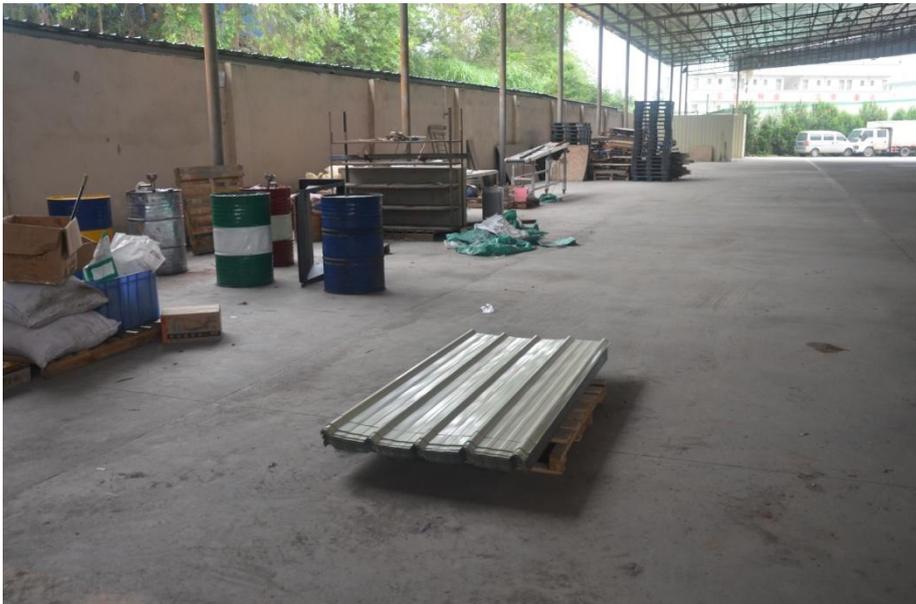
4. 雨棚更换新锌瓦的样式（见图 6）。

图 6 现场发现的新锌瓦材料
